Caratteristiche sedimentologiche e morfologiche, tendenza evolutiva della costa della Riserva Naturale di Sentina (Marche) e ruolo dell'Habitat dunale per la riqualificazione ambientale

Carlo Bisci¹, Giancarlo Bovina², Gino Cantalamessa¹, Sergio Cappucci³,
Matteo Conti⁴, Annalisa Sinatra⁵ e Emiliana Valentini⁴

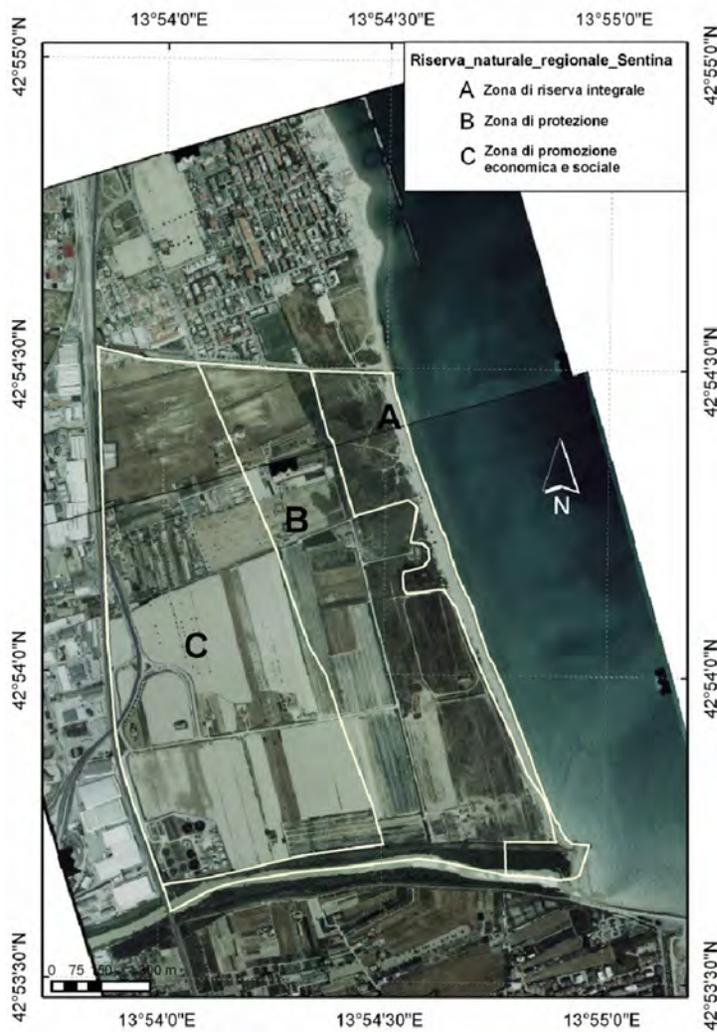
Figura 1 - Foto aerea (2007) dell'area di studio.

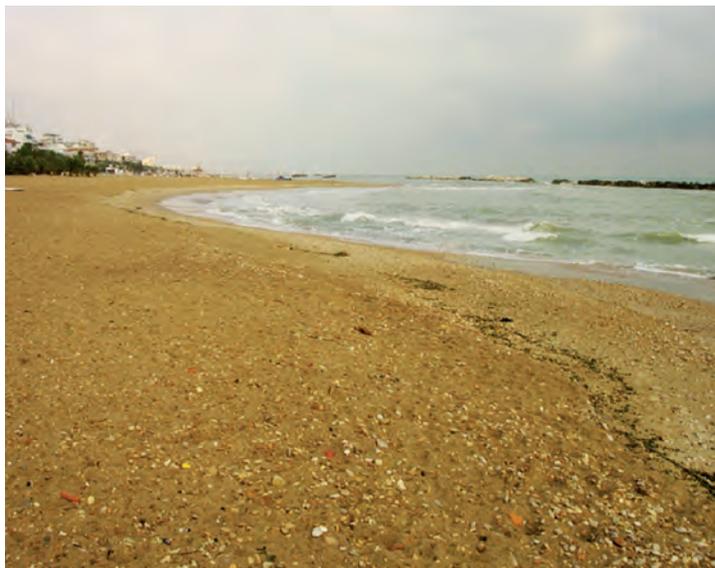
Figura 2 - Tratto di litorale della Sentina caratterizzato da sedimentazione misto. Notare la presenza di ciottoli.

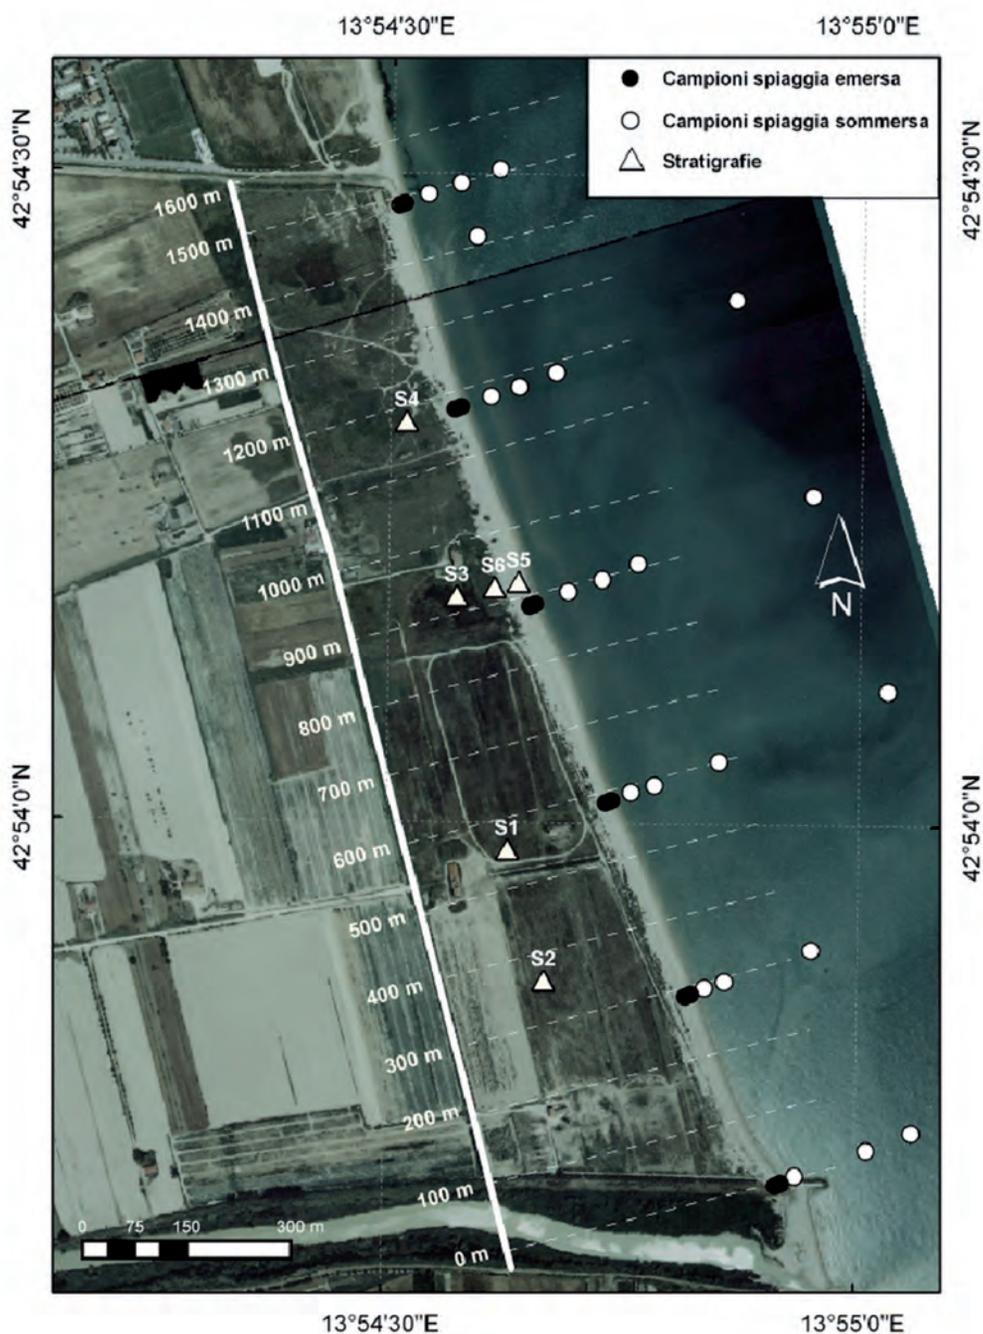
Figura 3 - Ubicazione dei transesti DSAS, dei campioni di sedimento e dei sondaggi stratigrafico-deposizionali.

Dal punto di vista stratigrafico, sono stati eseguiti 6 sondaggi manuali con trivella per pedologia (punta elicoidale e campionatore del diametro di 80 mm), spinti sino alla profondità di circa 2 m dal p.c. (Fig. 3).

gressiva 1000 a 1500 di Fig. 3), dove vi era ancora la presenza di specchi d'acqua, si sviluppavano su circa 1.000 m² (Fig. 4a). Nel 1995 si osserva una drastica riduzione della superficie vegetata e della sua continuità strutturale. Nel settore settentrionale non sono più rilevabili gli specchi d'acqua presenti nel 1985 e sono osservabili zone vegetate estremamente rade, indice di una fragilità strutturale delle dune.

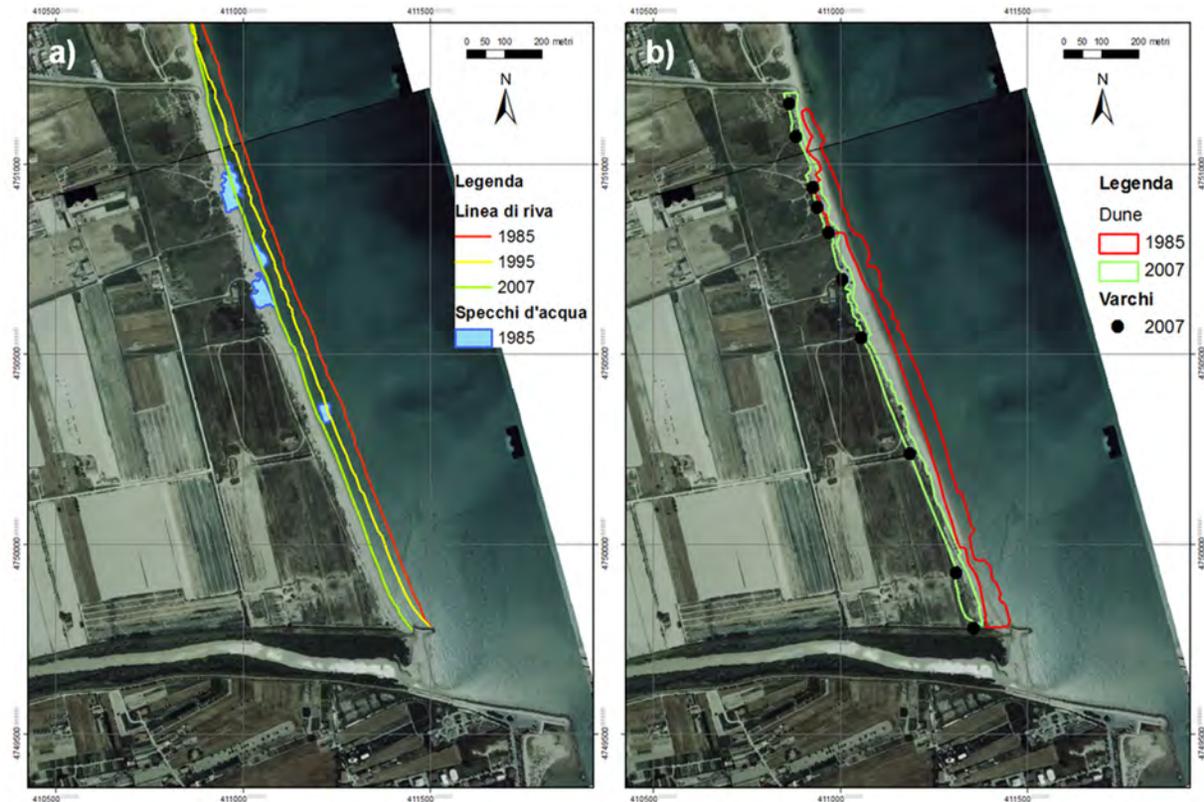
Figura 4 - Visualizzazione di alcuni degli elementi analizzati sullo sfondo dell'ortofoto relativa al 2007. In a) posizione delle linee di riva del 1985, 1995, 2007 e gli specchi d'acqua del 1985; in b) posizione delle dune del 1985 e 2007 e dei varchi del 2007.

Alcuni degli elementi considerati nel database (Tab. 2), e considerati i più significativi per mostrare il trend evolutivo subito dal sistema spiaggia duna, sono stati riportati in Figura 4. Nei 22 anni intercorsi tra il 1985 ed il 2007 è stata osservata una forte contrazione del sistema spiaggia-duna con un arretramento medio della linea di riva di circa 50 m (Fig. 4a) che ha avuto forti ripercussioni sull'evoluzione delle retrostanti forme di accumulo. L'analisi condotta ha rilevato una variazione della forma che mostra una evidente riduzione dell'estensione delle dune con scomparsa degli specchi d'acqua retrostanti (Fig. 4a), mentre dall'osservazione delle immagini

si è osservata una riduzione della continuità di copertura vegetazionale. L'area di studio, nell'intervallo 1985-2007, ha subito una perdita di circa 8.5 ha di territorio della "Zona di Protezione Integrale di ambiti naturali fragili", con un tasso di riduzione medio di circa 0.4 ha/anno, mentre la posizione delle dune, come si evince dai poligoni riportati in Fig. 4b, è migrata gradualmente verso l'entroterra.

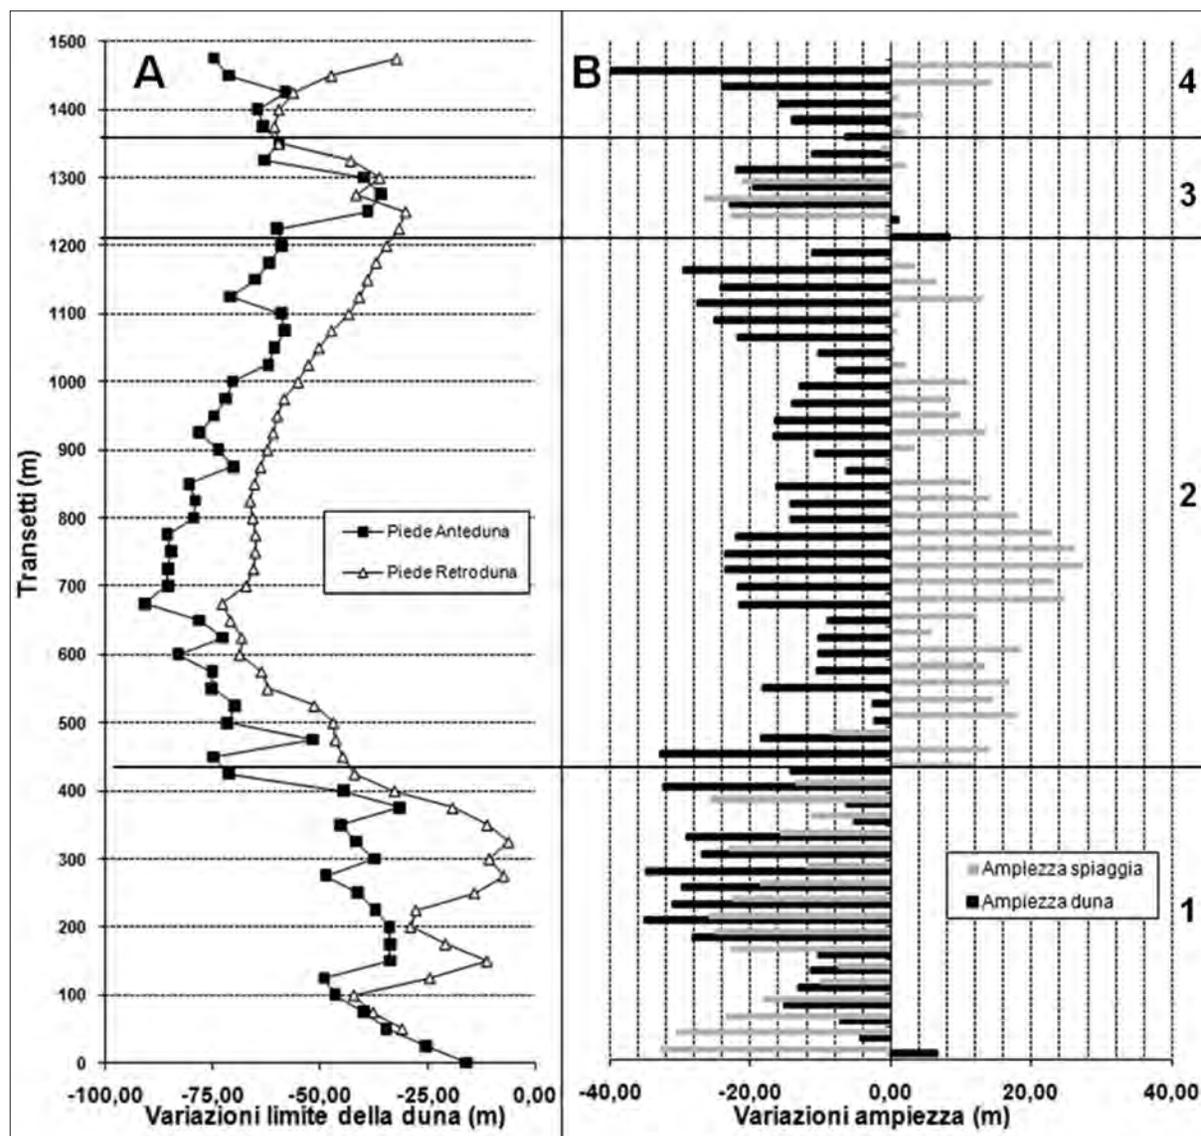
Figura 5 - (a) Variazione dell'ampiezza della duna nell'intervallo 1985-2007. (b) Variazioni di ampiezza della spiaggia emersa e del poligono della duna nell'intervallo 1985-2007.

Dall'analisi eseguita con l'applicazione *DSAS* è emerso che l'ampiezza media della duna è passata da 40,3 m nel 1985, a 23,2 m nel 1995 a 23,6 m nel 2007. In Figura 5a è diagrammata la variazione complessiva di ampiezza della fascia di litorale caratterizzata dalla presenza di dune nell'intervallo di tempo 1985-2007. Tale grafico mostra chiaramente come, lungo l'intero tratto di litorale considerato, il piede della duna sia arretrato di circa 60 m sul versante rivolto verso mare e di circa 45 m sul versante rivolto verso terra, subendo così una riduzione di superficie. In particolare, nel periodo 1985-1995, il piede dell'anteduna è arretrato mediamente di 28,3 m, mentre il piede retrodunale è arretrato di circa 12 m. Nell'intervallo 1995-2007 si è verificato un arretramento complessivo del sistema lungo l'intero tratto di litorale in esame (su entrambi i versanti) di circa 31 m. In Figura 5b, sono state diagrammate le variazioni di ampiezza subite dalle dune e dalla spiaggia emersa nell'intervallo 1985-2007. Il diagramma a barre è stato particolarmente utile per distinguere 4 settori lungo l'area di studio sulla base di tendenze evolutive distinte del sistema. I settori 1 e 3, sono caratterizzati da una riduzione dell'ampiezza della spiaggia emersa e della duna, mentre i settori 2 e 4 sono caratterizzati da una riduzione dell'ampiezza della duna ed un aumento della superficie di spiaggia emersa (anche se la posizione assoluta della linea di riva è, ricordiamo, arretrata).

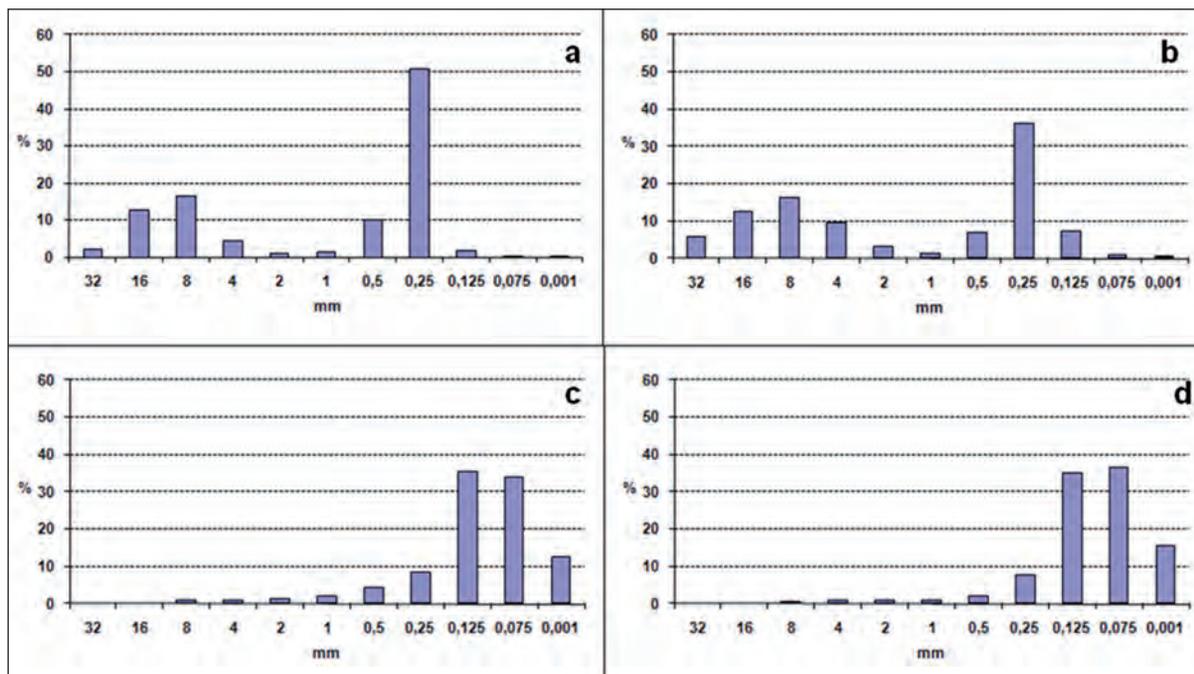
Figura 6 - Visualizzazione tramite istogrammi a barre della composizione granulometrica media dei campioni di sedimento raccolti sulla spiaggia emersa (a), lungo l'isobata - 1m (b), -5m (c), -10m (d).

è costituita da sabbia fine molto classata, a luoghi con diametro pari a 0,250 mm per il 99% del peso, mentre la spiaggia emersa ha granulometrie variabili dalle sabbie ($D_{50} \approx 0,500$ mm) alle ghiaie ($D_{50} \approx 32$ mm); anche la spiaggia sommersa presenta, in alcuni campioni, una frazione ghiaiosa fino alla profondità di circa 3 m che rende il materiale estremamente eterogeneo, con D_{50} variabile tra 0,125 mm e 22 mm (Bisci e Cantalamessa, 2008). La frazione grossolana, aumenta significativamente procedendo da sud verso nord, mentre la frazione silt-argillosa, assai scarsa fino alla profondità di 2 m, aumenta verso le maggiori profondità fino a costituire anche oltre il 30% dei campioni (Fig. 6; Bisci e Cantalamessa, 2008).

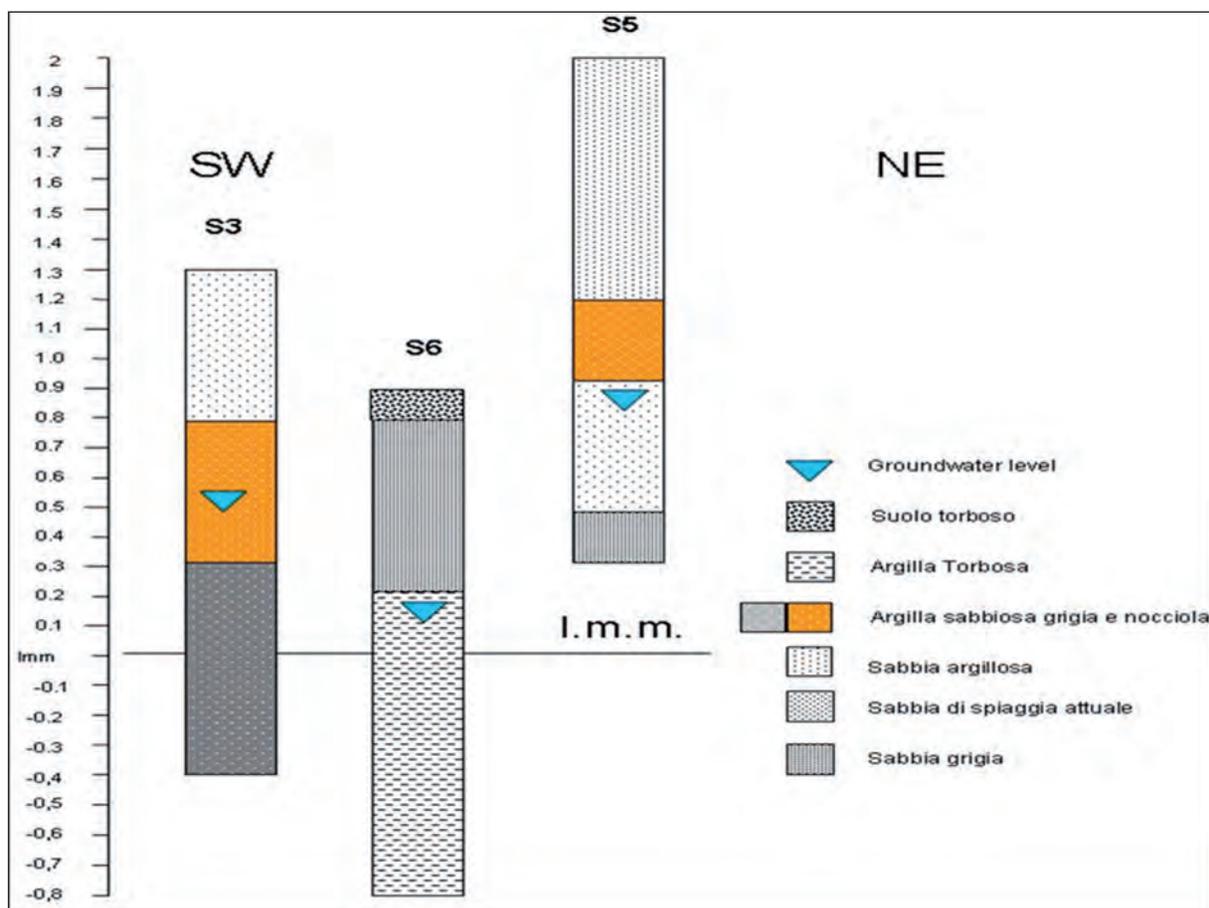
In Figura 7 sono riportati gli schemi stratigrafici rilevati lungo un transetto ortogonale alla linea di riva da cui si evince il seguente assetto stratigrafico:

- retroduna (S3): sabbie nocciola limose o argillose per spessori di circa 0,5 m; al di sotto di questo strato è stato osservato l'incremento della frazione argillosa (argille sabbioso limose di colore nocciola) sino a profondità di circa 1-1.2 m, oltre questa quota sono state osservate sabbie grigie limose o argillose;

- piede del retroduna (S6): dopo pochi centimetri di terreno palustre, sino a circa 0,7 m di profondità, si sono incontrate sabbie grigie con piccoli ciottoli; al di sotto di queste sono state osservate argille torbose da grigie a marroncine. Il campionamento è stato effettuato sul fondo di una piccola depressione immediatamente a tergo della spiaggia (impaludata sino a pochi giorni prima del rilievo in oggetto).

- cresta della duna (S5): sino a circa 0.8 m di profondità sono presenti sabbie fini; al di sotto, sino a circa 1,1 m, sono comparse argille nocciola seguite sino a circa 1,5 m di profondità da sabbie grigie.

Figura 7 - Colonne Stratigrafiche semplificate di tre sondaggi eseguiti lungo un transetto SE-NW (vedi Fig. 3), ortogonale alla linea di riva.

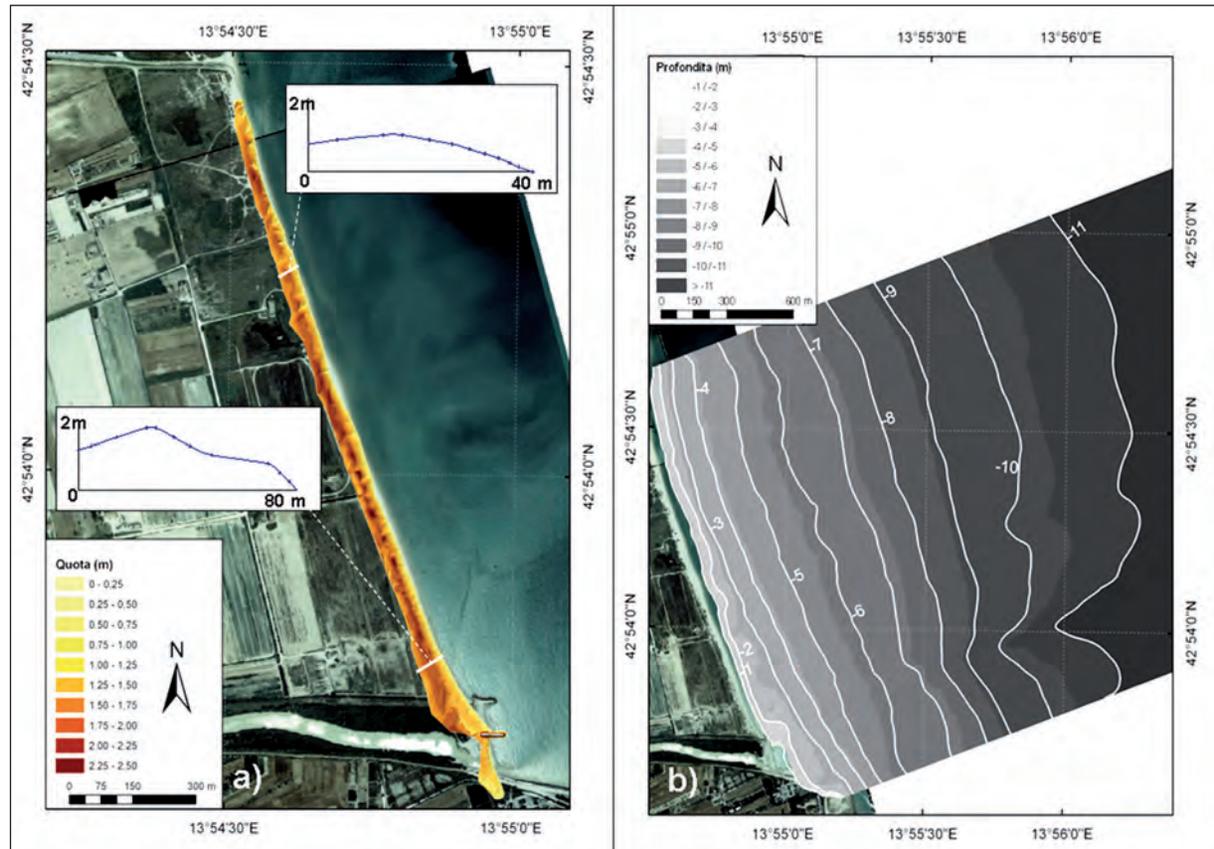
Figura 8 - Assetto topografico (a) e batimetrico (b) della Riserva Naturale di Sentina.

I rilievi topografici condotti tra la foce del Fiume Tronto e l'abitato di Porto d'Ascoli dimostrano come l'area sia delimitata a monte da un sistema dunale vegetato, posto ad una distanza dalla linea di riva compresa fra i 50 m nella porzione meridionale ed i 20 metri in quella settentrionale (Bisci e Cantalamessa, 2008). Nella maggior parte dell'area, la duna ha un'altezza variabile da quasi 1,9 a quasi 2,5 m (Fig. 8a).

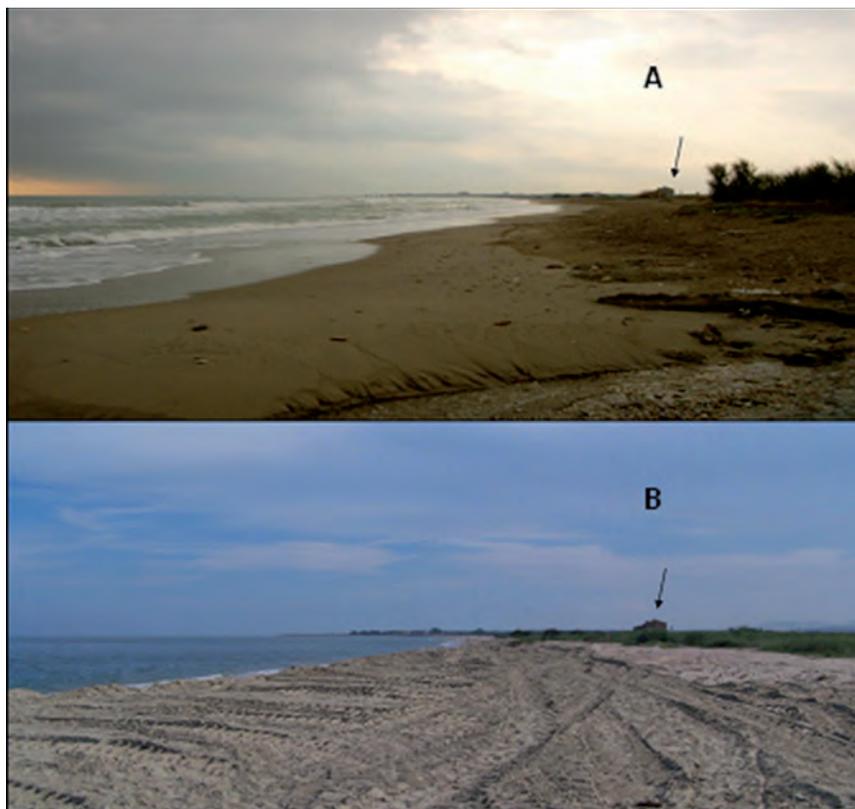
Figura 9 - Foto di uno dei tratti più compromessi del litorale della Riserva Naturale della Sentina individuato nel corso del presente Studio (settore 3 di Fig. 5). In a) l'ampiezza della spiaggia prima (marzo 2008) e in b) durante (giugno 2008) l'intervento di ripascimento.

Per realizzare l'intervento sopradescritto, che vista la natura emergenziale non è stato accompagnato da alcun monitoraggio volto a verificarne la reale tenuta ed efficacia, sono stati utilizzati circa 10.000 m³ dragati dal Porto di San Benedetto del Tronto. Il materiale utilizzato è stato preventivamente caratterizzato e dichiarato compatibile dall'ARPAM in quanto elemento non peggiorativo dell'ecosistema sotto il profilo chimico, microbiologico ed eco-tossicologico. Rispetto al sedimento nativo, il colore del materiale di riporto è risultato più scuro (a causa delle condizioni anossiche dell'area di prelievo) e la composizione granulometrica più fine, in quanto priva di ciottoli e ghiaia presenti lungo la battigia ed i bassifondali.

In particolare, la differenza di colore ha suscitato qualche perplessità durante le operazioni di sversamento. Numerosi accorgimenti sono stati adottati per ridurre al minimo l'impatto dell'intervento, tra cui la decantazione del materiale per la separazione della frazione fine ed il trasporto su mezzi gommati lungo l'arenile, al fine di evitare danni al piede della duna. Tale problematica è comune a molti interventi e dal punto di vista tecnico non è ancora stato individuato un approccio metodologico condiviso dalla comunità scientifica e dagli enti preposti a rilasciare le autorizzazioni per certificare la compatibilità cromatica dei materiali (Pranzini, 2009).
