## La ricostruzione delle spiagge di Cala Gonone

Martina Pacini<sup>1</sup>, Enzo Pranzini<sup>1</sup> e Giorgio Sirito<sup>2</sup>

La spiaggia di Cala Gonone è stata oggetto di un ripascimento artificiale protetto, per brevi tratti, da secche semi-affioranti. Il materiale versato è costituito da ghiaia prodotta mediante frantumazione di roccia coerente, prima calcare e, successivamente, granito fortemente alterato. Lo studio dell'evoluzione morfologica e sedimentologica della spiaggia dimostra la grande stabilità dell'intervento, dovuta essenzialmente alla elevata permeabilità e porosità dei materiali utilizzati. Il materiale carbonatico ha subito, già dopo un anno di attacco del moto ondoso, un arrotondamento sufficiente a garantire una buona fruibilità dell'arenile.

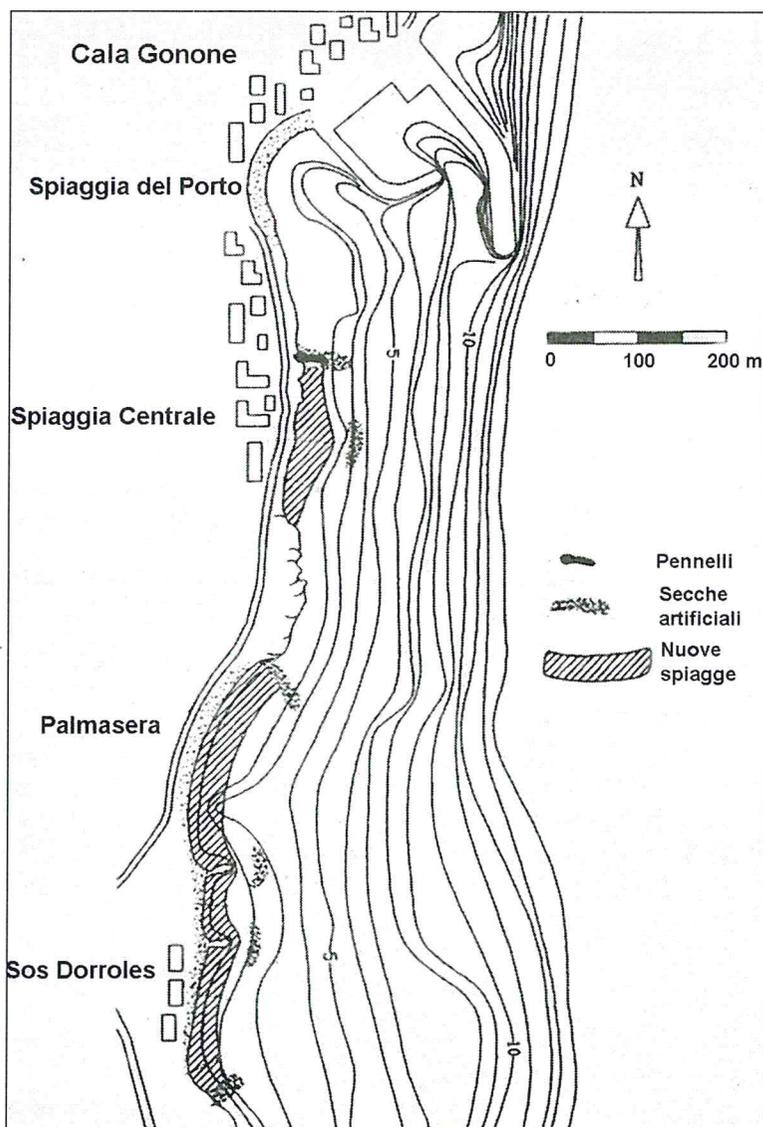
Figura 1 – Progetto per la ricostruzione della spiaggia di Cala Gonone.

L'intervento effettuato a Cala Gonone (Fig. 1) rientra proprio in quest'ultimo caso, poiché il litorale su cui insiste ha un elevatissimo valore paesaggistico e deve essere inserito nel parco del Golfo di Orosei; non era quindi pensabile realizzare strutture massicce a difesa del ripascimento, nonostante che l'energia del moto ondoso raggiunga livelli rilevanti.

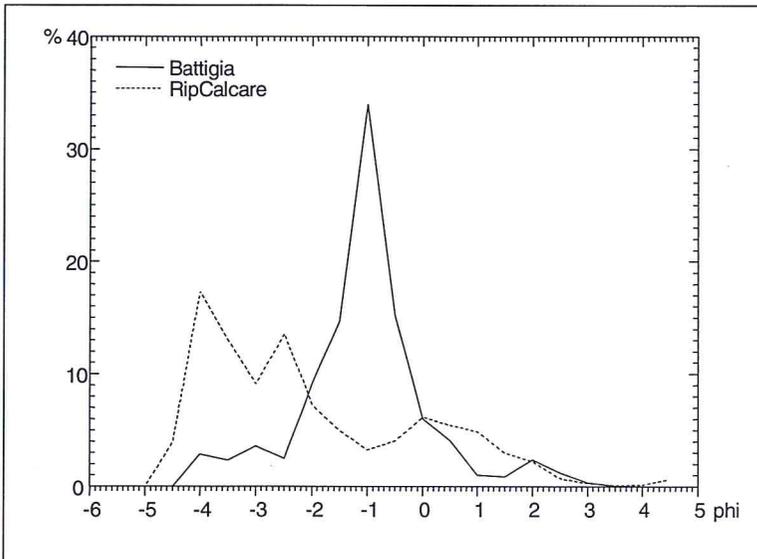
Figura 2 – Distribuzione granulometrica del campione composito rappresentativo del materiale calcareo utilizzato durante la prima fase dei lavori (circa 23.000 mc). La moda a 0 phi è dovuta alla frazione sabbiosa.

Nella prima fase è stato utilizzato materiale proveniente dalla frantumazione di calcare, cui è stata aggiunta della sabbia derivante dal dragaggio di un porto (Fig. 2). Inizialmente le singole frazioni granulometriche utilizzate sono state mescolate in cava per produrre le varie miscele previste; successivamente sono stati versati i costituenti puri. Dopo un lavaggio, che doveva portare la percentuale di frazione fine (silt e argilla) sotto al 2%, il materiale veniva trasportato per circa 40 chilometri fino alla spiaggia, dove veniva mescolato e spinto in mare con un pala meccanica secondo la tecnica dei pennelli rifornitori. Questi venivano rapidamente demoliti dal mare e il materiale ritornava a riva a formare una fascia parallela a costa. Per favorire la perdita della frazione fine rimanente, una ulteriore miscelazione dei componenti ed un primo arrotondamento dei granuli, il materiale è stato steso per tre volte sotto al livello del mare. In tutti e tre i casi è stato riportato sulla spiaggia emersa dal moto ondoso in pochi giorni.

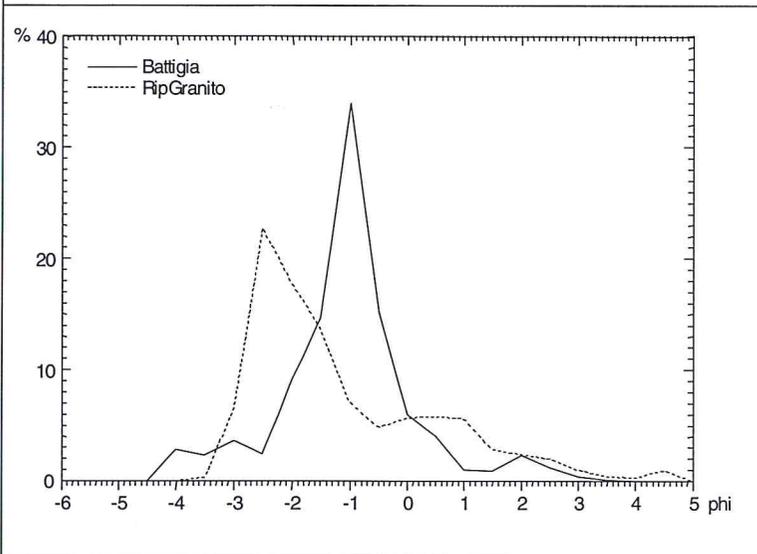
Figura 3 – Distribuzione granulometrica del campione composito rappresentativo del materiale granitico utilizzato nella seconda fase dei lavori (circa 57.000 mc).

Dopo l'interruzione, i lavori sono ripartiti utilizzando un "sabbione" prodotto dall'alterazione di roccia granitica (Fig. 3).

Alla ripresa dei lavori, nell'Autunno del 1996, è stato utilizzato, come già detto in precedenza, materiale prodotto in una cava in cui si estrae un sabbione granitico rosa (vedi Fig. 3). Il materiale è così alterato che i singoli granuli si separano già al momento dell'escavazione, fornendo una sabbia in cui la frazione fine è costituita solo dalle lamelle di biotite. Questo materiale è in origine meno scaglioso del calcare e i granuli risultano meno appuntiti, tanto che la sua fruibilità era già buona al momento del versamento (la stagione balneare è iniziata immediatamente dopo la fine dei lavori).

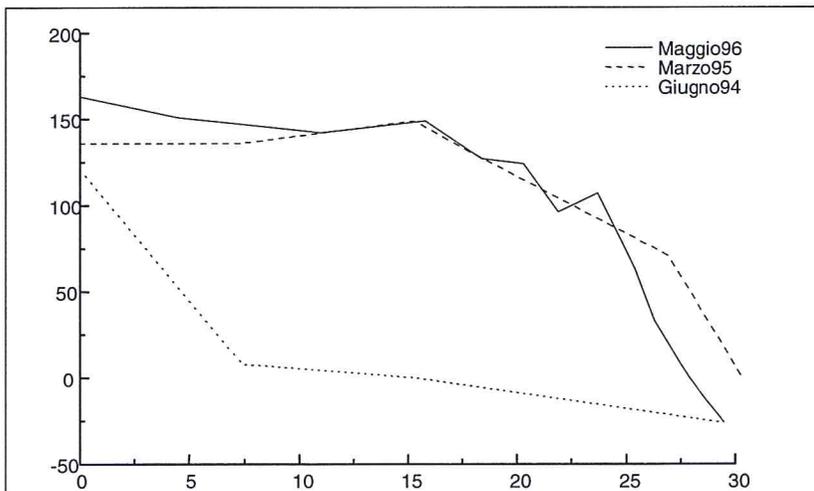
Figura 4 - Profili della Spiaggia Centrale a seguito della prima fase dei lavori.

trezzante sezioni misurate all'inizio e all'interruzione dei lavori (in Figg. 4 e 5 sono riportati i profili rappresentativi della Spiaggia Centrale e della Spiaggia di Palmasera).

Il confronto fra il profilo "assegnato" alla spiaggia durante i lavori di versamento e di spianamento e dalla prima redistribuzione operata dal moto ondoso, e quello rilevato ad un anno di distanza dall'interruzione dei lavori, consente una analisi del comportamento dei materiali ghiaiosi utilizzati nella prima fase (circa il 30% del volume di progetto). Non è al contrario possibile una accurata stima del bilancio sedimentario del litorale, per la quale, come già accennato, sarebbero necessari rilievi più raffittiti ed estesi oltre l'isobata di un metro.

La quota raggiunta dalla berma e la presenza su tutto il profilo di granuli arrotondati dimostra che nessuna parte del profilo originario si è mantenuta ad un anno di distanza e che l'estensione della spiaggia realizzata durante la prima fase dei lavori non era sufficientemente ampia da assorbire completamente il moto ondoso. L'innalzamento del profilo dimostra comunque che il run-up non è stato tale da portare ad un riflesso sul muro che orla gran parte delle spiagge in questione e determinare una asportazione dei sedimenti dalla spiaggia emersa. Questo processo si è verificato però, a lavori ultimati, a seguito di una mareggiata eccezionale dovuta al perdurare per circa una settimana di forti venti orientali, come vedremo alla fine di questa nota.

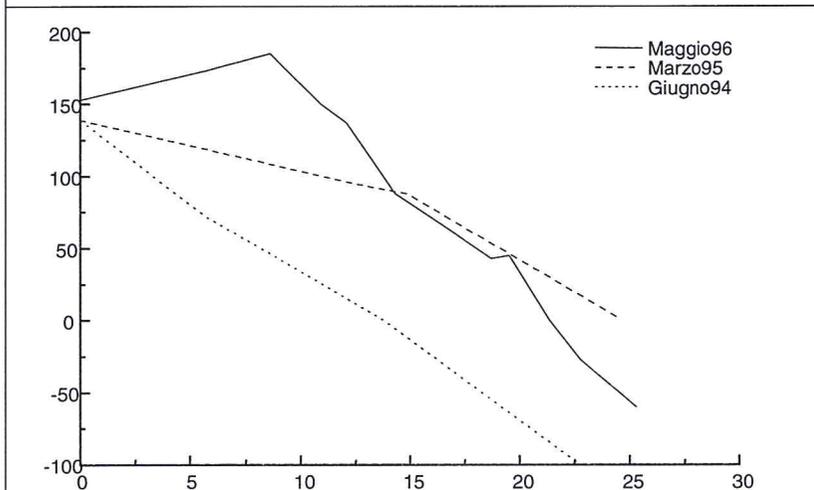
Figura 5 - Profili della spiaggia di Palmasera a seguito della prima fase dei lavori.

Nella formazione dei tratti convessi della spiaggia le secche artificiali hanno avuto un ruolo determinante, dimostrato anche dal fatto che dietro ad esse la berma di tempesta è risultata essere significativamente più bassa che nei tratti non coperti (circa 1.6 metri contro i 2 metri degli altri tratti e i 2.4 metri del settore direttamente esposto ai mari di S-SE). Il confronto fra i profili dimostra che, almeno nei tratti analizzati, il bilancio sedimentario della spiaggia emersa è positivo e che, quindi, parte del materiale versato in profondità ha raggiunto la riva. I dati granulometrici ci diranno che in questo processo si è verificata una classazione dei sedimenti versati con l'abbandono sui fondali di quelli più grossolani posti per la costruzione delle piste di accesso alle secche artificiali. Parte del materiale è fluito verso nord ed ha collegato la Spiaggia Centrale con quella del porto. Ciò è stato favorito dalla bassa quota e dalla limitatissima estensione della secca artificiale che delimita verso nord la zona di ripascimento, che verrà potenziata solo alla fine dell'intervento.

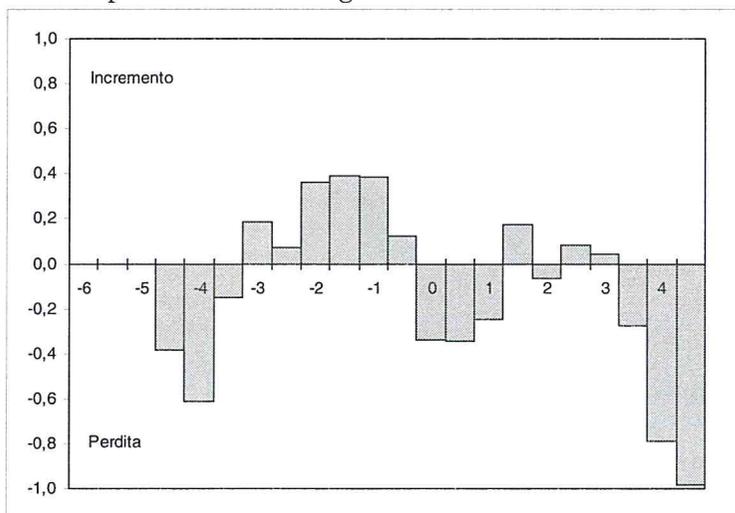
Figura 6 - Differenze normalizzate fra la frequenza delle varie frazioni granulometriche del materiale versato durante la prima fase dei lavori e di quello presente sulla spiaggia nel Maggio 1996.

L'analisi del grafico in cui appaiono le differenze normalizzate fra le varie classi granulometriche del materiale versato e del materiale presente in superficie (Fig. 6) mostra infatti una perdita totale della frazione fine ed una assai significativa dei costituenti più grossolani, mentre è chiaro un accumulo relativo delle frazioni comprese fra  $-3$  e  $-0.5$  phi. Una perdita percentuale significativa risulta aver interessato anche le frazioni  $0 \div 1$  phi, ossia quelle relative alla sabbia di mare che, oltre ad essere stata ricoperta, ha dato prova di scarsa stabilità in questo ambiente e di impossibilità di mescolamento con le popolazioni a granulometria maggiore. Nonostante che il materiale di partenza fosse caratterizzato da una distribuzione granulometrica marcatamente polimodale, la progressiva classazione operata dal moto ondoso ha portato ad una maggiore "normalità" del sedimento residuo.

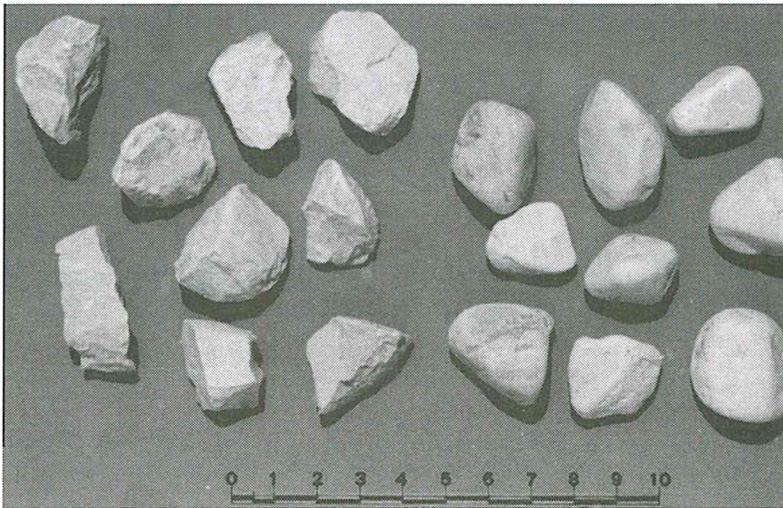
**Mezzanello:**  
 Intervallo di setacciatura: 40 - 20 mm.  
 Dimensioni medie effettive: 19.03 mm.  
 Volume impiegato: 3.784 mc.

Figura 7 - Arrotondamento dei granuli calcarei nei primi due anni dopo il ripascimento per le principali frazioni granulometriche utilizzate. A sinistra il materiale originale, a destra quello elaborato. Non è stato ovviamente valutato l'arrotondamento della sabbia di mare, versata per circa 7.500 mc sul totale di 22.873 mc.

Il materiale versato aveva un arrotondamento medio, stimato visualmente, pari a 0.2 (Fig. 7) ed ha raggiunto un valore di 0.4 in soli 12 mesi, mentre rimangono facilmente riconoscibili i granuli originali che hanno un arrotondamento medio pari a 0.9. Nel Giugno 1997, dopo un altro anno dal versamento, gli elementi carbonatici presenti sulla battigia avevano un arrotondamento medio pari a  $0.5 \div 0.6$ . Ciò è dovuto, in parte, al valore di Los Angeles non troppo elevato (29.2%) ed in parte all'elevata energia che colpisce la spiaggia. Certo è che si sono raggiunti in tempi estremamente brevi dei valori di arrotondamento che consentono una buona fruizione della spiaggia. Questo era, in assenza di dati sperimentali, uno degli aspetti più problematici della progettazione e i risultati ottenuti consentono di dare un peso minore a questo aspetto nelle future realizzazioni, se i depositi saranno esposti ad elevate energie da moto ondoso.

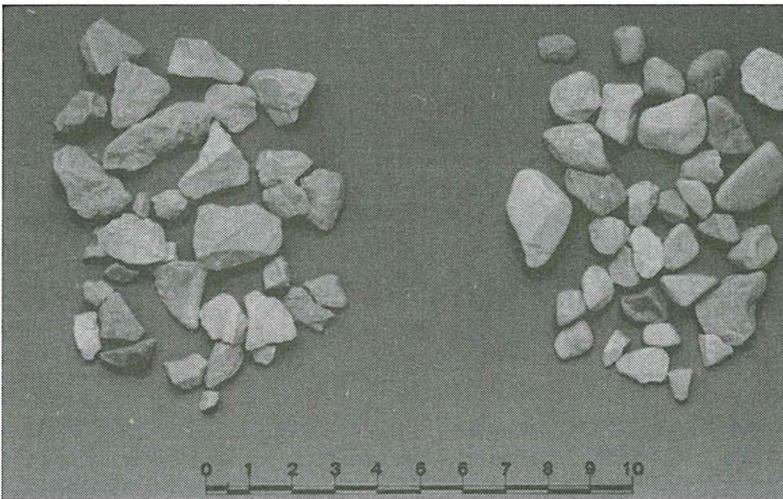
**Graniglia:**  
 Intervallo di setacciatura: 20 - 10 mm.  
 Dimensioni medie effettive: 10.56.  
 Volume impiegato: 3.999 mc.

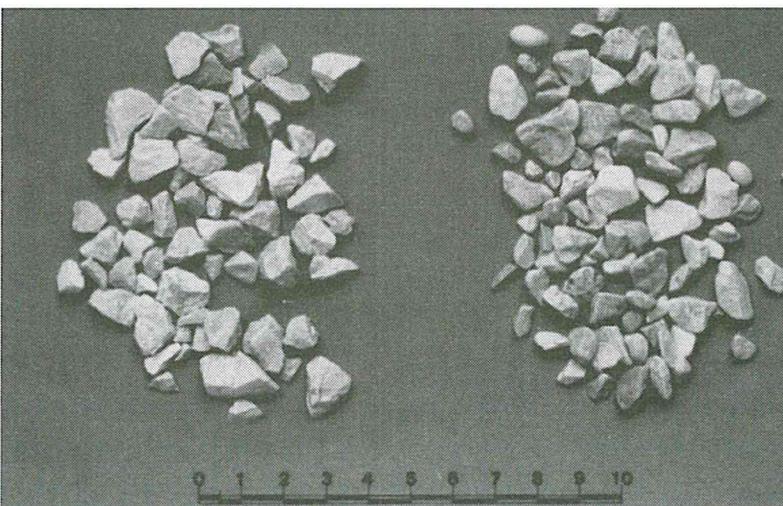
**Risone:**  
 Intervallo di setacciatura: 10 - 4 mm.  
 Dimensioni medie effettive: 4.94.  
 Volume impiegato: 7.629 mc.

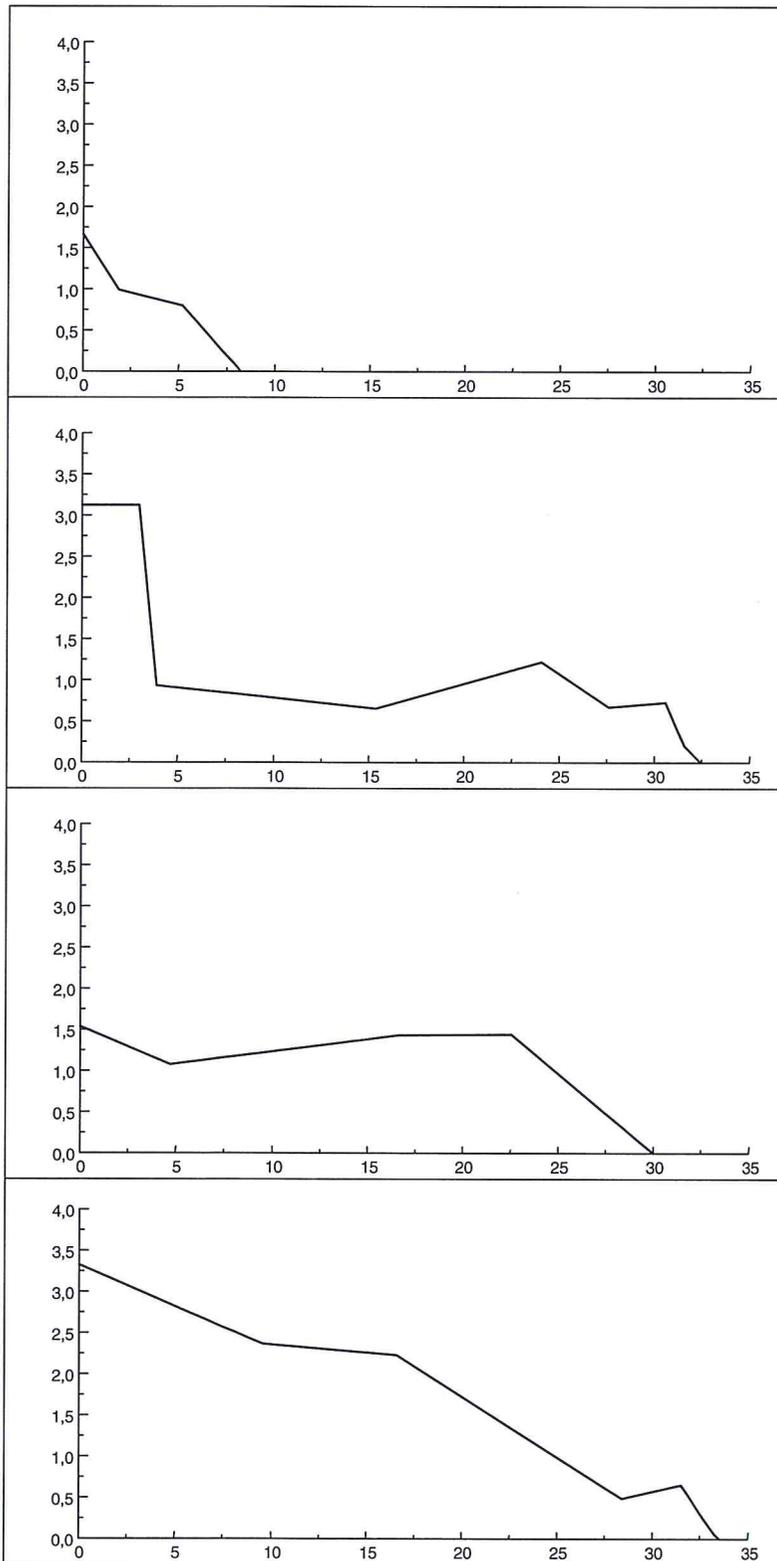
A - Profilo ubicato in prossimità della secca settentrionale, che non era stata ancora rialzata e da dove si è verificato un flusso di sedimenti verso la Spiaggia del Porto.

B - Profilo posizionato alla estremità settentrionale della Spiaggia di Palmasera, dove le onde hanno raggiunto il muro di retta della passeggiata e determinato uno spianamento della spiaggia, sulla quale si sono successivamente formate due creste di berma.

C - Profilo posizionato al centro della Spiaggia Centrale, dove le onde sono riuscite a raggiungere il muro che la delimita determinando lo spianamento del profilo. Successivamente il materiale è tornato verso terra costruendo una berma estesa ed elevata.

D - Profilo posizionato alla estremità meridionale della Spiaggia di Palmasera, dove la spiaggia aveva un'ampiezza sufficiente ad assorbire il moto ondoso.

Figura 13 - Profili di spiaggia emersa rilevati il 7 Febbraio 1998, circa tre mesi dopo la mareggiata della fine di Ottobre 1997.

Nel Novembre 1997 il perdurare per una intera settimana di intensi venti orientali ha determinato una mareggiata eccezionale che ha causato danni per due miliardi al porto di Cala Gonone, tanto da fare valutare che si sia superata l'altezza d'onda significativa prevista per un tempo di ritorno almeno cinquantennale. Nonostante ciò la spiaggia ha retto all'attacco del moto ondoso, salvo il verificarsi di un flusso di materiali verso il porto, conseguenza del fatto che non era ancora stato potenziata la secca settentrionale, dove la spiaggia si è notevolmente ristretta (vedi Profilo A in Fig. 13).

Nel Gennaio 1998 sono stati eseguiti dei profili di spiaggia che hanno messo in evidenza come durante la mareggiata in alcuni punti l'estensione dell'arenile non sia stata sufficientemente ampia da assorbire il moto ondoso. Dove questo è avvenuto si è generato un profilo basso, anche se localmente assai esteso (vedi Sezioni B e C in Fig. 13), mentre nei punti dove vi era abbondanza di materiale si è formata una berma a quote piuttosto elevate, sopra a 3 metri s.l.m., cui successivamente si sono affiancate, verso mare, creste di berme degradanti (vedi Sezione D in Fig. 13). La stesa di questo materiale all'inizio della stagione estiva ha restituito a Cala Gonone una spiaggia di notevole ampiezza.
